## Zustandsanalyse

Projekt: Bauernhaus, Vorder Weg 31, 3555 Trubschachen  
Auftraggeber: Halibut Immobilien AG, Markus Anliker, Lenggenweg 13, 3550 Langnau i. E.

Verfasser: Thomas Bürki, Truberholz AG, Längengrund 8, 3556 Trub

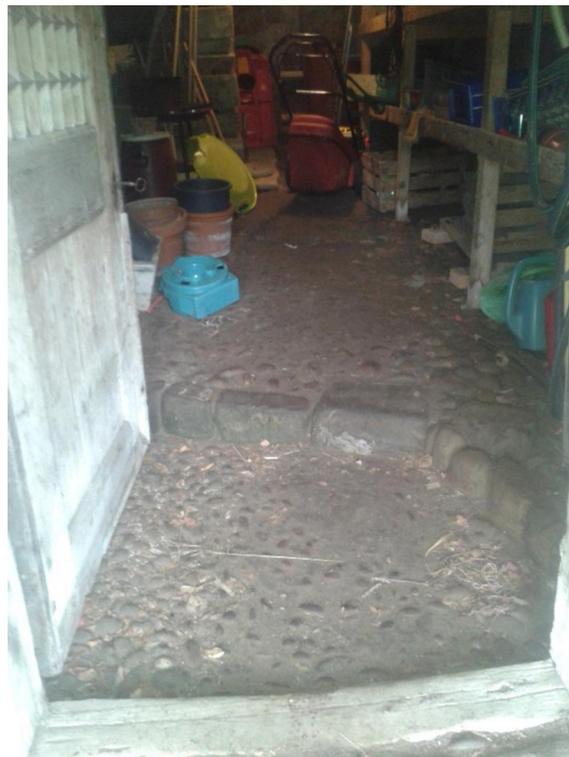
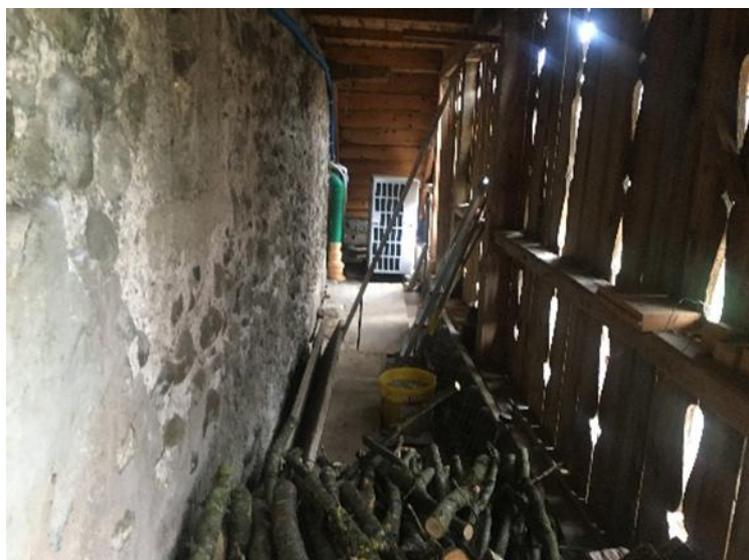
Der Keller ist undicht. Hangwasser dringt durch die Kieselsteine am Boden und durch die Aussenwände in den Keller ein. Die Beschaffenheit des Mauerwerkes macht eine einfache Abdichtung unmöglich. Die Aussenwand und der Boden sind nicht armiert. Es sind Risse zu erkennen. Es kann unmöglich abgeschätzt werden, wie sich die Bauteile nach einer Sanierung verhalten werden.

Die Fundamente und der Keller müssen aufgrund der statisch ungenügenden Beschaffenheit erneuert werden. Dazu kommt das ständige Eindringen von Wasser, was eine sinnvolle Nutzung verunmöglicht und den Wert des Gebäudes schmälert.

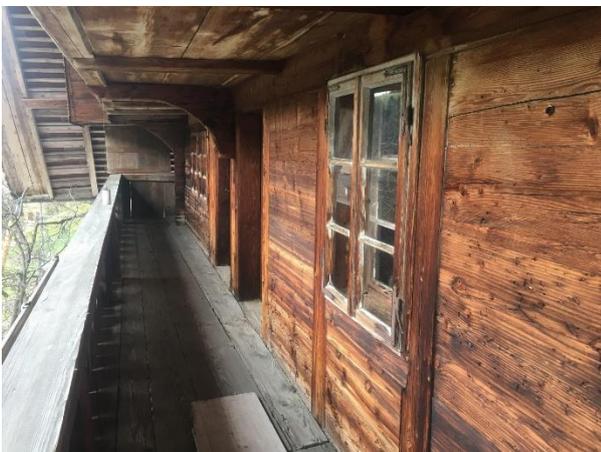
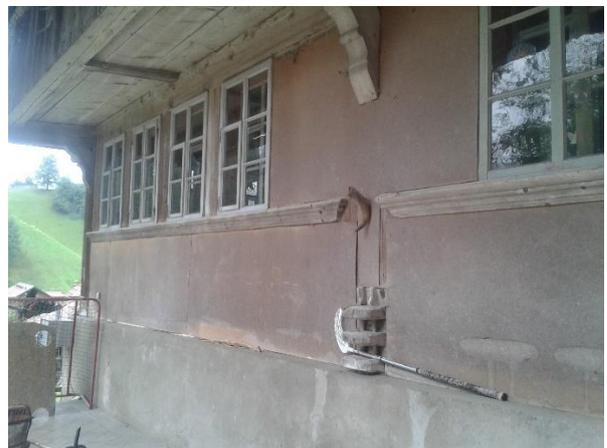
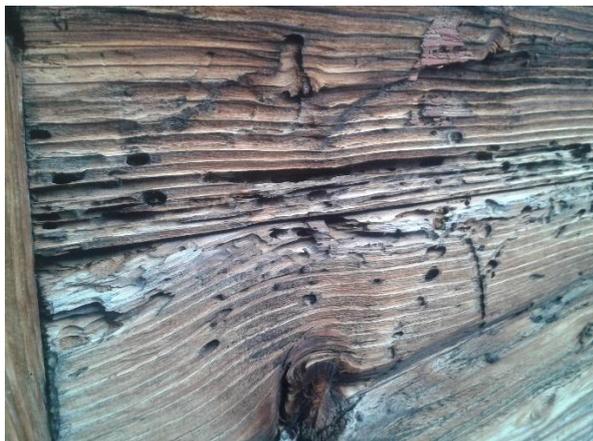
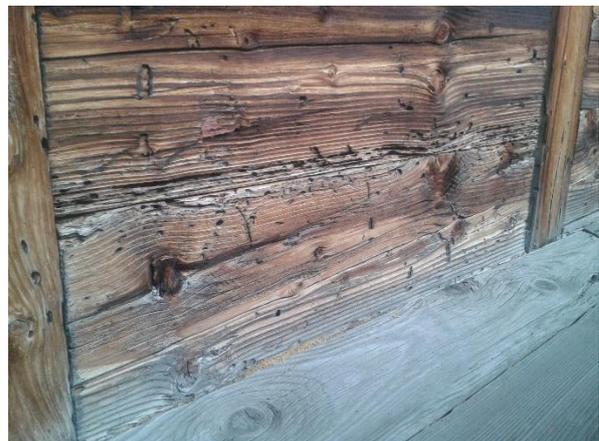
Die Fleckenkonstruktion ist im Erdgeschoss der Vorseite mit einer Holzschalung verkleidet. Unter der Verkleidung sind deutlich und in grosser Anzahl Löcher in der Tragkonstruktion zu erkennen die dem Hausbock zuzuschreiben sind. Auch die, mit Hartfaserplatten verkleidete Nordostfassade im Erdgeschoss ist vom Hausbock befallen. Die Schwellen liegen direkt auf dem Mauerwerk und können nicht vor aufsteigender Feuchtigkeit geschützt werden. Im Obergeschoss ist die Fleckenkonstruktion sichtbar. Auch hier ist die Aussenwandkonstruktion stark vom Hausbock befallen. Die Aussenwand, die dem Stallteil zugewandt ist, ist in einem schlechten Zustand und muss ersetzt werden. Die Rüdi sieht stark abgewettert aus, erfahrungsgemäss muss der Vordachbinder bei einem solchem Erscheinungsbild ausgewechselt werden.

Die Aussenwände müssen zwingend saniert werden. Der starke Befall von Hausbock und von Fäulnis kann nicht mehr eingedämmt werden. Dazu kommt, dass statisch stark beanspruchte Bauteile bereits erheblich nachgegeben haben. Ein dauerhafter Schutz der Konstruktion kann bei einem Umbau nicht gewährleistet werden.

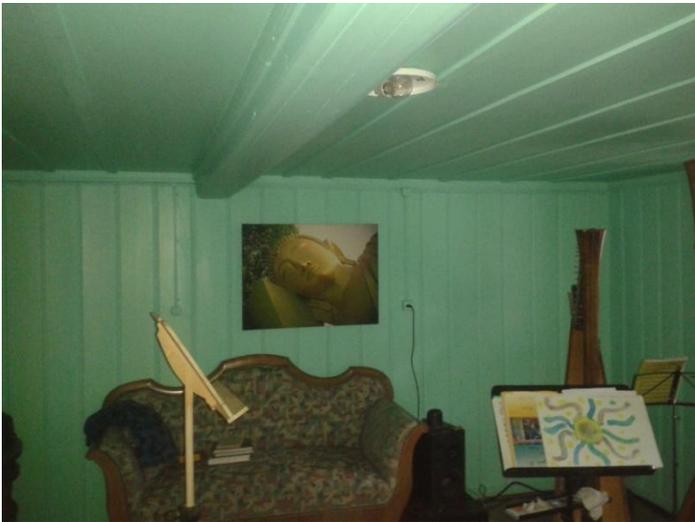
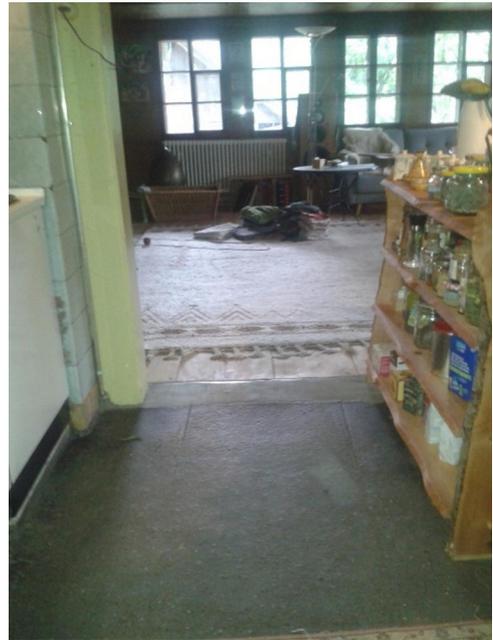
Die Geschossdecke im Keller ist durch das immer feuchte Klima stark angeschlagen. Vor allem die Mauerauflager der UG Balkenlage sind schlecht. Der Boden Erdgeschoss im Mittelteil ist mit einem Betonüberzug direkt auf das Erdreich ausgeführt. Die Decken Erd- und Obergeschoss bestehen aus einzelnen Balken mit einem Riemenboden, der auch als Gehbelag vom oberen Geschoss dient. Zum Teil sind der Riemenboden und die Balken verkleidet.

Die Geschossdecken müssen erheblich verstärkt werden, um den statischen Anforderungen von heute gerecht zu werden. Das führt dazu, dass die Raumhöhen im Erd- und Obergeschoss die heute gültigen gesetzlichen und gesellschaftlichen Ansprüche nicht erfüllen können.

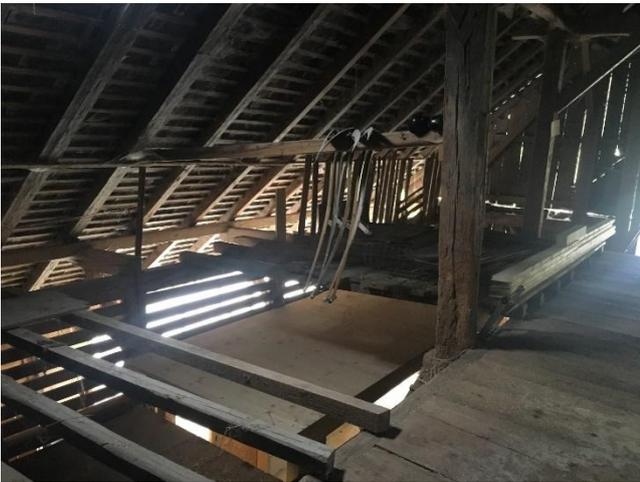
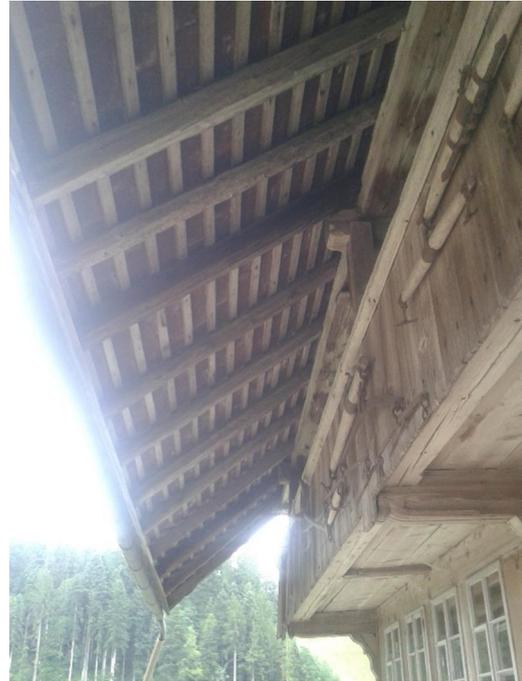
Das Primärtragwerk (Binder) besteht aus einem Gemisch aus stehendem und liegendem Stuhl. Zum Teil wurde sogar bei den einzelnen Binder beide Systeme eingesetzt. Das hat zu massiven Verformungen des Dachstockes geführt. Auch die Pfetten weisen Verformungen auf. Die Sparren sind sehr weit auseinander angeordnet und stark unterdimensioniert. Zum Teil sind diese auch beschädigt.

Der Dachstuhl im Bereich vom Wohnteil weist sehr geringe Dimensionen auf und ist zum Teil stark verformt. Um den gültigen SIA Vorschriften zu entsprechen, müssten die Sparren und im Besonderen die Pfetten und Binder massiv grössere Dimensionen aufweisen.

Der gesamte Dachstuhl ist statisch überbelastet.
