Bericht Nr. 1918063.5a

Trubschachen, Gefahrenbeurteilung Vorder Weg

Ueberbauungsordnung Vorder Weg 2

Beurteilung Naturgefahren

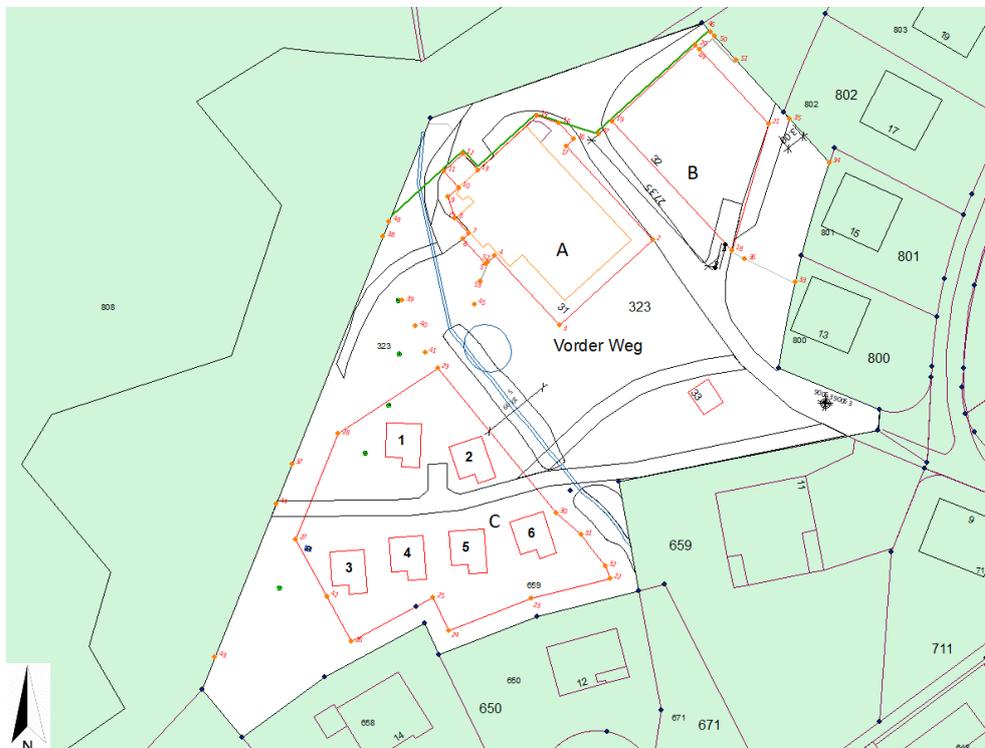
Abbildung 1: Überbauungsplan mit Bauernhaus (A), Nebenhaus (B) und Baufeld (C) gemäss [1]. Die Kleinhäusernummern (im Baufeld C) wurden von uns hinzugefügt; Stand: Sommer 2021. Unmassstäbliche Darstellung.

Im Perimeter der Ueberbauungsordnung sind drei Baufelder geplant (siehe Abbildung 1):

- Baufeld A: Bestehendes Bauernhaus
- Baufeld B: Neubau Mehrfamilienhaus geplant
- Baufeld C: Errichtung von Kleinhäusern geplant

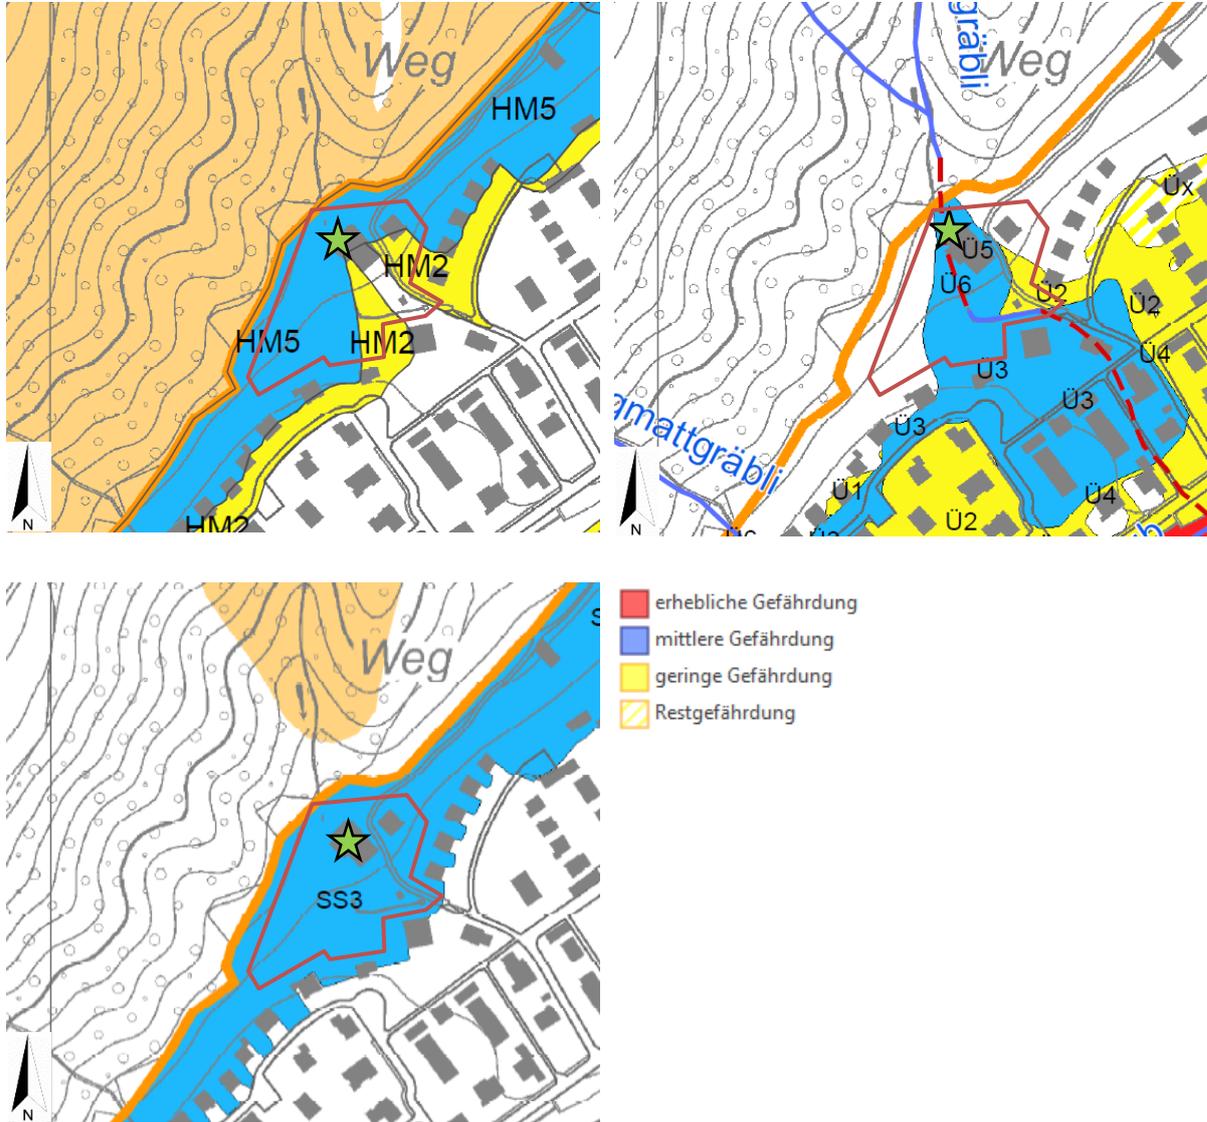
Abbildung 2: Unmasstäblicher Ausschnitt aus der Gefahrenkarte [2] für die Gemeinde Trubschachen im Bereich der UeO Vorder Weg. Oben links: Hangmuren. Oben rechts: Wasserprozesse. Unten links: Steinschlag. Grüner Stern: Gebäude Vorder Weg 31. Rot umrandet: Ungefährer Perimeter der UeO Vorder Weg (skizziert).

Sämtliche Baufelder liegen aktuell im blauen und gelben Gefahrenbereich für Hangmuren (HM5 bzw. HM2) sowie im blauen Gefahrengebiet für Steinschlag (SS3). Die Baufelder A und C liegen zudem im blauen Gefahrenbereich für Hochwasser (Ü6 bzw. Ü3). Das Baufeld B ist von der Hochwassergefährdung nicht betroffen (siehe Abbildung 2).

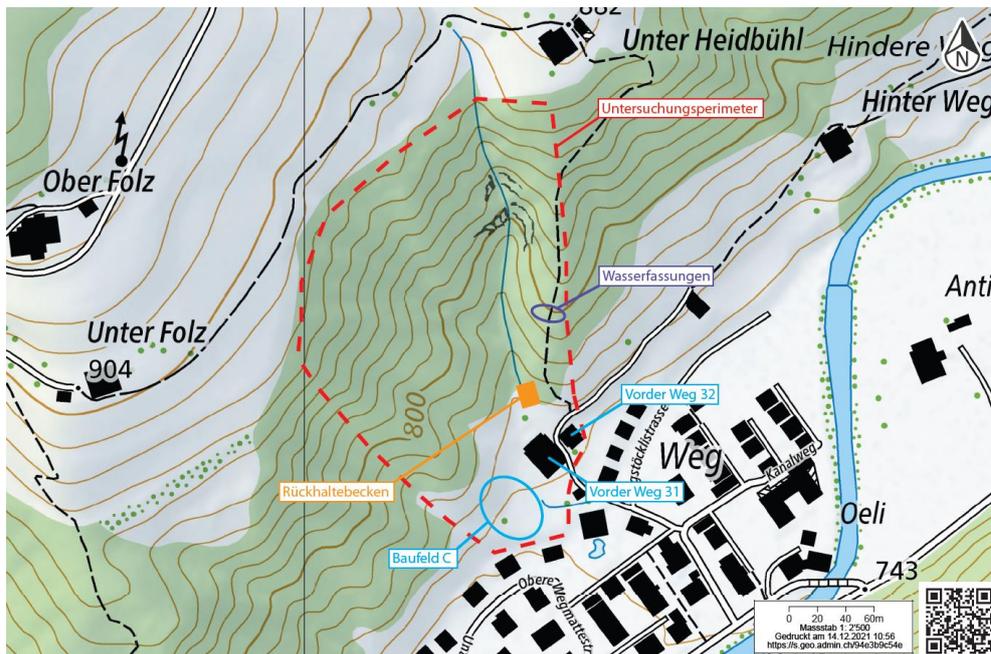
Abbildung 4: Übersicht Untersuchungsperimeter inkl. Gebäudestandorte, Geschiebesammler und Quellfassung (Bildquelle: map.admin.ch, nicht massstäblich).

Das Bauernhaus, das Nebenhaus und das Baufeld C befinden sich leicht erhöht auf dem Bachschuttkegel des Weggräblis (ca. Kote 752 m ü. M.; Abbildung 4). Im Abstand von rund 15 bis 30 m bergseits des Bauernhauses erhebt sich die bis zu 140 Hm hohe, südostexponierte, trichterförmig angelegte Flanke des Heidenbühls. Das Relief innerhalb des Untersuchungsperimeters ist geprägt durch markante Rücken und Gräben. In den steilen Bacheinhängen ist der Fels untief anstehend. Im Übergang zum Talboden bestehen lokale Gehängeschuttfelder, welche zum Talboden hin mächtiger werden. Zwischen dem Weggräbli und den Gebäuden befindet sich ein Retentionsbecken mit Geschiebesammler. Auf dem Geländerücken östlich des Weggräblis wurden kürzlich zwei Quellfassungen und nordwestlich des Bauernhauses eine Hangdrainage sowie ein Unterhaltsweg erneuert.

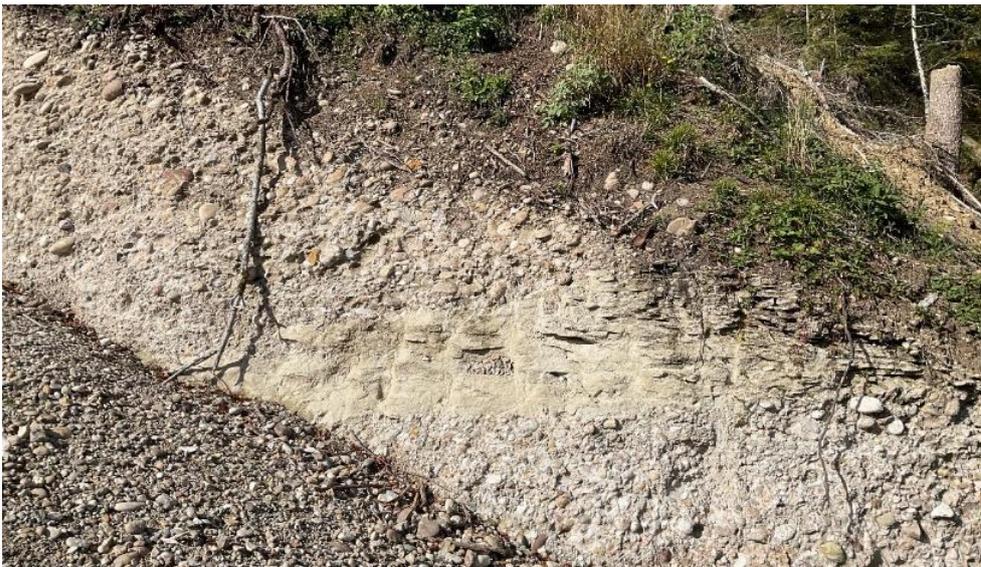
Abbildung 5: Aufschluss oberhalb vom Gebäude Vorder Weg 31. Foto vom 11.10.2021.

Der untief anstehende Fels besteht aus einer Wechsellagerung von mittelbankigen Nagelfluh- und Sandsteinbändern und ist an zahlreichen Stellen aufgeschlossen. Darüber liegt eine geringmächtige (< 0.5 m) Verwitterungsschicht aus Sand mit wenig Silt und Kies. Der Übergang vom Felsen zur Deckschicht ist graduell (vgl. Abbildung 5). Gegen den Hangfuss hin nimmt die Mächtigkeit der Lockergesteinsbedeckung kontinuierlich zu.

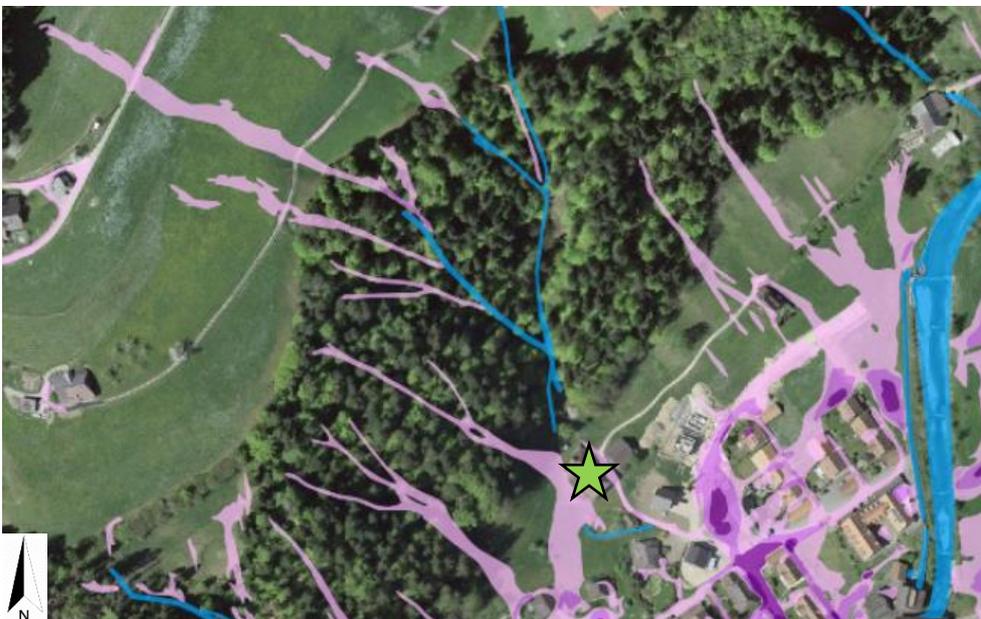
Abbildung 6: Gefährdungskarte Oberflächenabfluss (nicht massstäblich, [4]). Der grüne Stern zeigt das Gebäude Vorder Weg 31.

Das hydrologische Einzugsgebiet ist für die Hangmuren von untergeordneter Bedeutung, da das Oberflächenwasser durch diverse vorhandene Runsen kanalisiert weggeleitet wird (Abbildung 6).

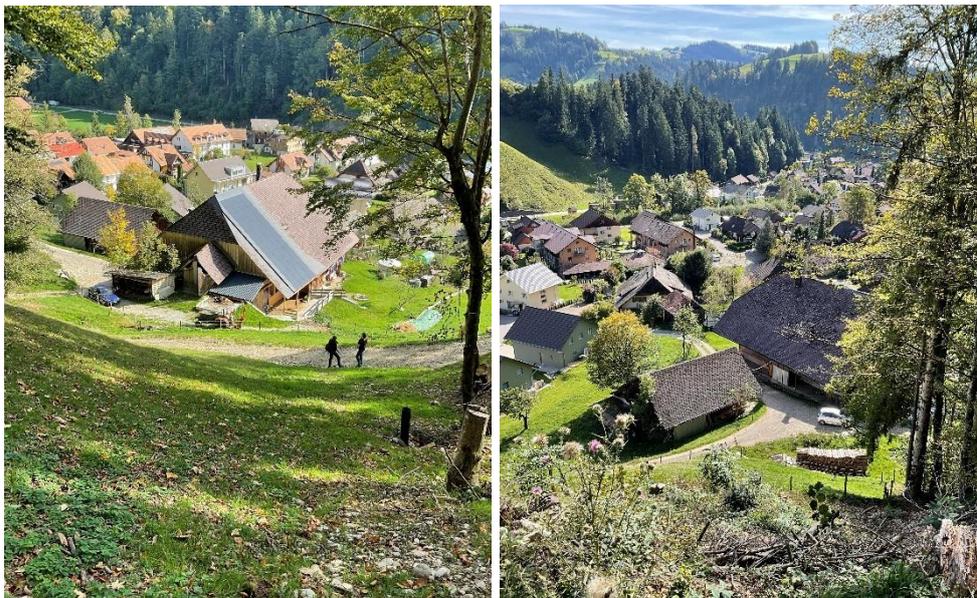
Abbildung 7: Blick von den relevanten Anrissgebieten zu den bestehenden Gebäuden. Links: Oberhalb des Bauernhauses; rechts: oberhalb des Nebenhauses. Foto vom 11.10.2021.

Geländekammer westlich resp. im Geländerücken östlich des EZG Weggräbli. Die Transitzone ist ca. 20 m lang (Wieshang direkt hinter dem Bauernhaus). Die Neigung beträgt zwischen 3° und 20°. Beim Baufeld C ist der Hang kontinuierlich auslaufend und flacht gegen das Weggräbli hin stark ab. Auf Kote ca. 773 sowie 757 m ü. M. verlaufen zwei ca. 2 – 3 m breite Wege. Das potenzielle Ablagerungsgebiet befindet sich unmittelbar hinter der Nordwest- und Südwestfassade des leicht erhöhten Bauernhauses, hinter der Nordwest- und Nordostfassade des Nebenhauses und beim Baufeld C rund 10 bis 20 m vom Hangfuss entfernt. Die Oberflächenrauigkeit im Wald ist mittel und im Wiesland gering. Charakteristische Längensprofile sind in Anhang 2 einsehbar.

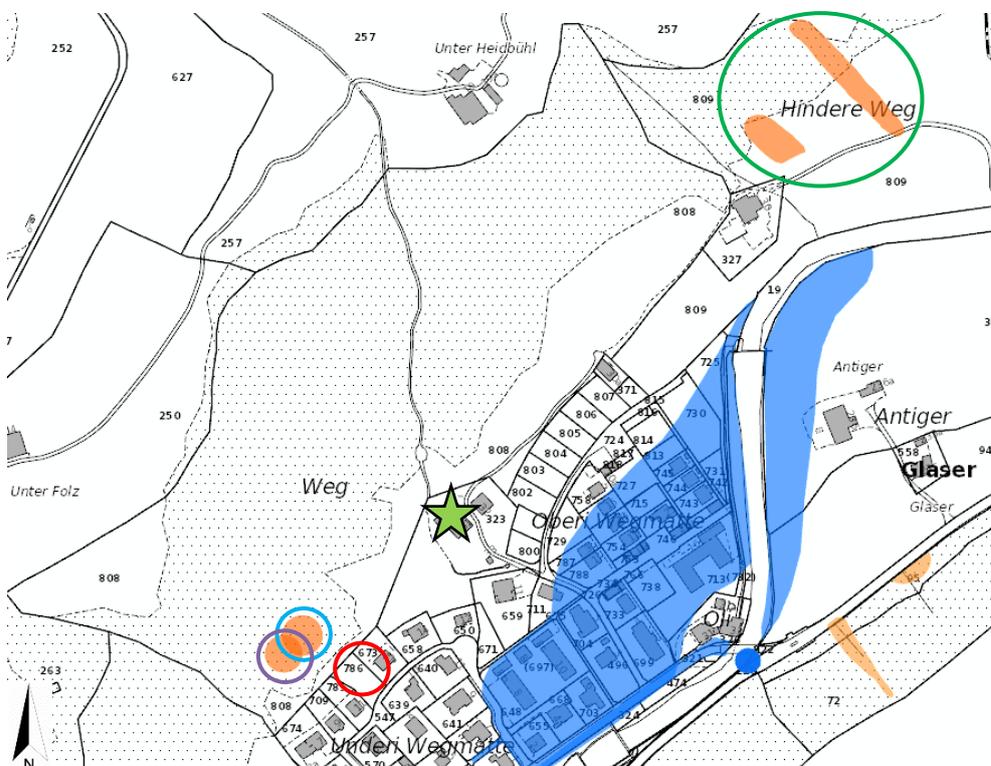
Abbildung 8: Auszug aus dem Ereigniskataster (nicht massstäblich, [5]) mit Rutschereignissen von 1935 (blau), 1953 (violett) und 2005 (grün). Die Lage des Ereignisses in den 1980er Jahren ist rot markiert. Der grüne Stern zeigt das Gebäude Vorder Weg 31 an.

Weder im Wald und noch im Wiesland konnten rezente Spuren von Hangmuren oder oberflächlichen Rutschphänomenen beobachtet werden. Gemäss Ereigniskataster (Abbildung 8, [5]) haben sich 1935 und 1953 am Hang südwestlich vom Bauvorhaben zwei Rutschungen (1935-R-0002 und 1953-R-0001) und in Hinter Weg eine Rutschung und eine Hangmure ereignet (BE-2005-R-0968). Diese Ereignisse liegen rund 150 m bzw. 360 m vom Untersuchungsperimeter entfernt. Allerdings ist

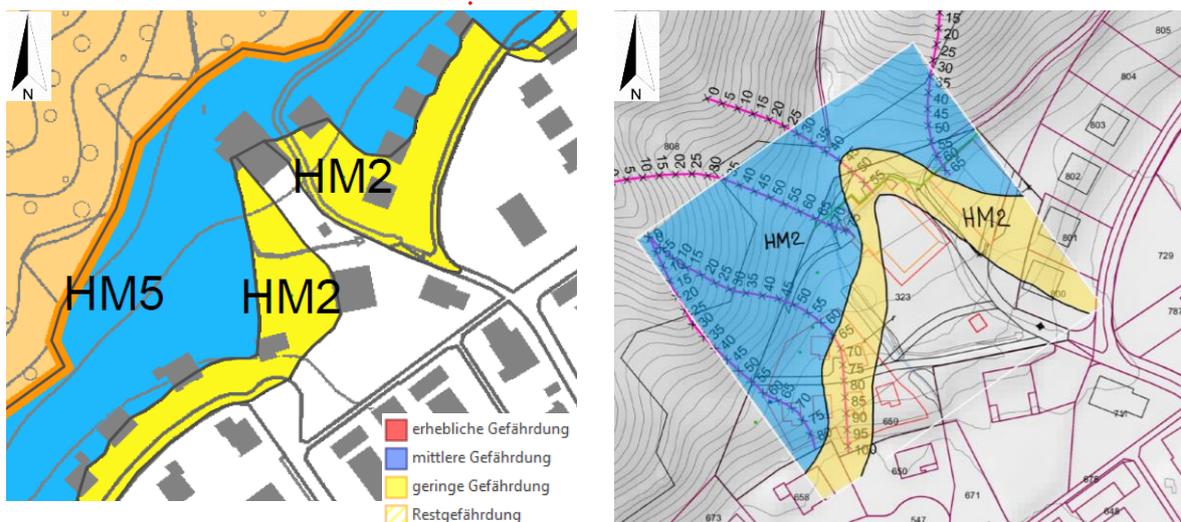
Abbildung 9: Vergleich der Gefahrenkarte (2021, [2], links) und der detaillierten Gefahrenbeurteilung für den Projektperimeter (rechts). Unmassstäbliche Darstellung.

In diesem Punkt weicht die Hangmurenbeurteilung (HM2, blau) von der revidierten Gefahrenkarte [2] (HM5, blau) ab (Abbildung 9).

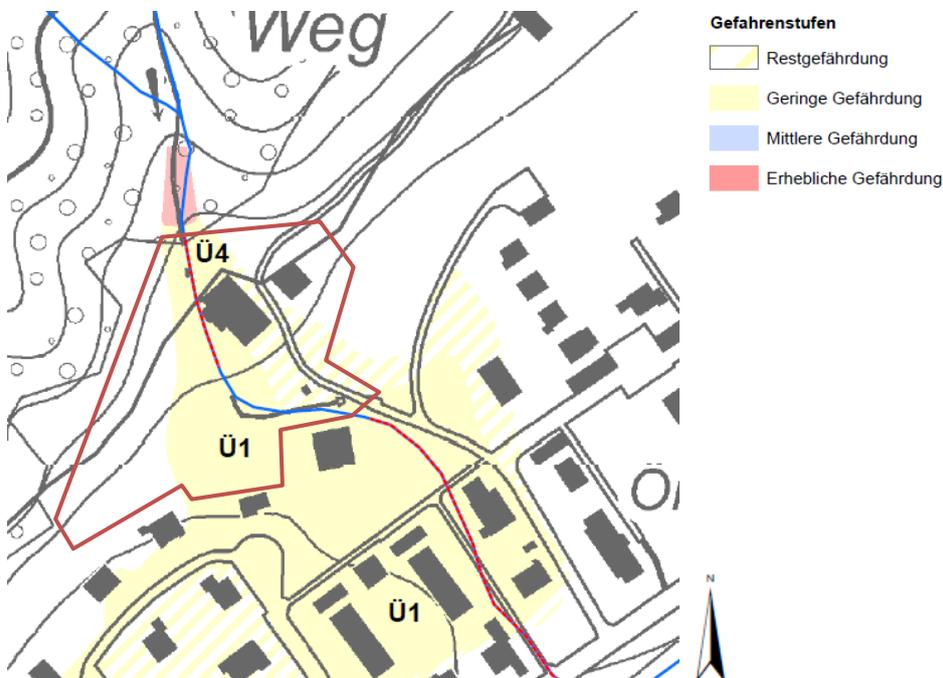
Abbildung 10: Skizzierte Gefahrenkarte nach Umsetzung der Hochwasserschutzmassnahmen am Vorder Weggräbli gemäss [3]. Rot: Ungefährer Perimeter der UeO Vorder Weg. Unmassstäbliche Darstellung.

Nach Umsetzung des Hochwasserschutzes am Vorder Weggräbli ist bis zum 100-jährlichen Ereignis nicht mehr mit Wasseraustritten auf eines der Baufelder zu rechnen. Bei einem 300-jährlichen Ereignis ist mit Wasseraustritten schwacher und lokal mittlerer Intensität zu rechnen (gelb, Ü1 bez. Ü4). Die im Rahmen des Wasserbauprojekts skizzierte Gefahrenkarte nach Massnahmen ist in Abbildung 10 dargestellt.

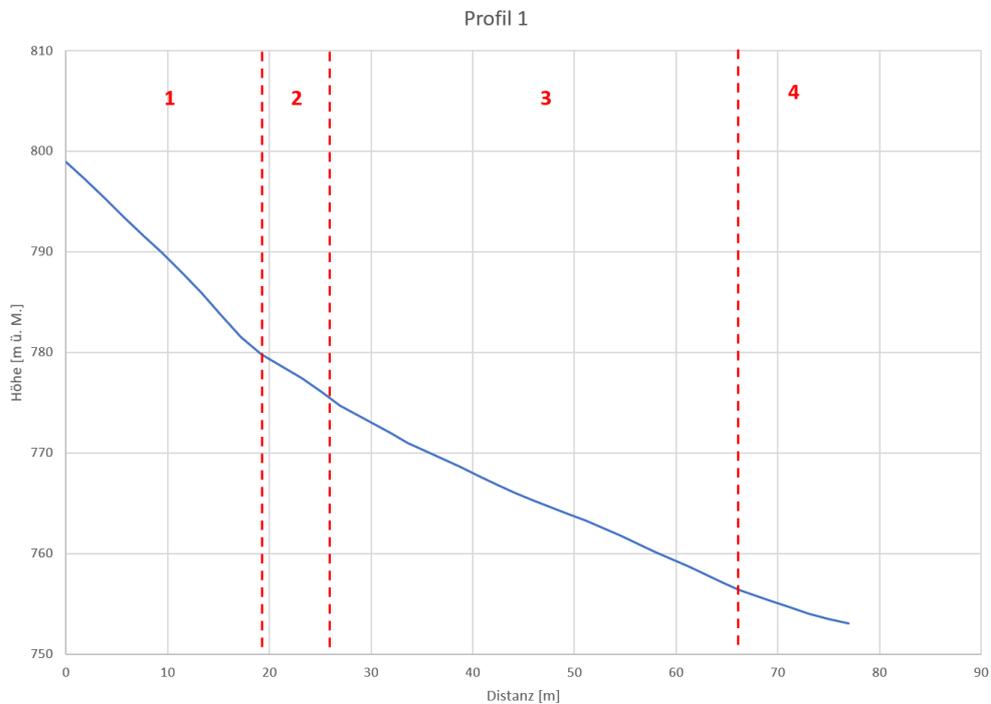
Abschnitt Nr.	Mittl. Hangneigung [°]	Länge [m]	Beschreibung	Fliessgeschwindigkeit [m/s]
1	42	26	Anriss	6.2
2	34	9	Anriss	5.4
3	25	43	Anriss	4
4	17	11	Transit / Ablagerung	2.4

Höhenprofile entlang des Hanges oberhalb des Bauprojekts basierend auf einem digitalen Terrainmodell (DTM) von Swisstopo [14]. Die Profillinie ist in Anhang 1 eingezeichnet.

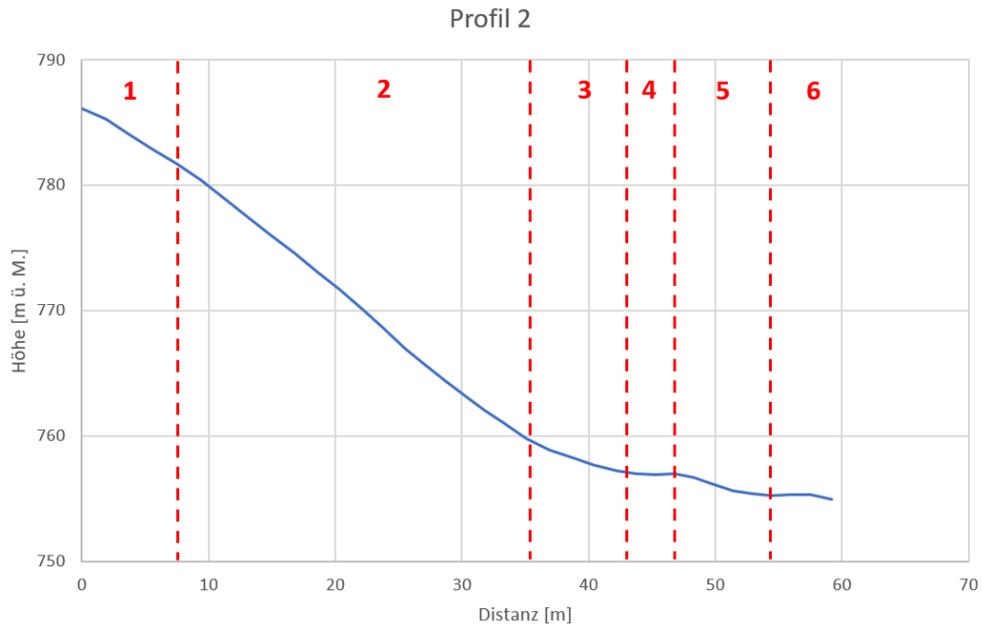
Abschnitt Nr.	Mittl. Hangneigung [°]	Länge [m]	Beschreibung	Fließgeschwindigkeit [m/s]
1	31	9	Anriss	4.7
2	38	21	Anriss	5.8
3	20	35	Transit/Ablagerung	3
4	3	5	(nicht erreicht)	/
5	13	8	(nicht erreicht)	/
6	5	5	(nicht erreicht)	/

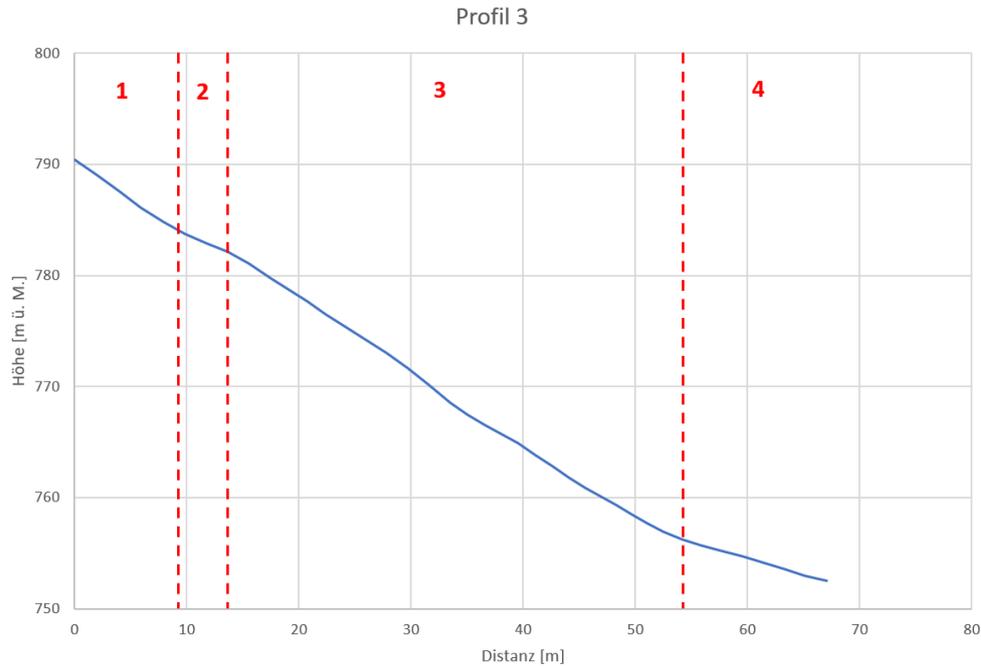
Ab-schnitt Nr.	Mittl. Hang-neigung [°]	Länge [m]	Beschreibung	Fliessgeschwindigkeit [m/s]
1	34	12	Anriss	5.2
2	23	4	Anriss	4.3
3	33	48	Anriss	5.2
4	16	13	Transit / Ablagerung	2.1

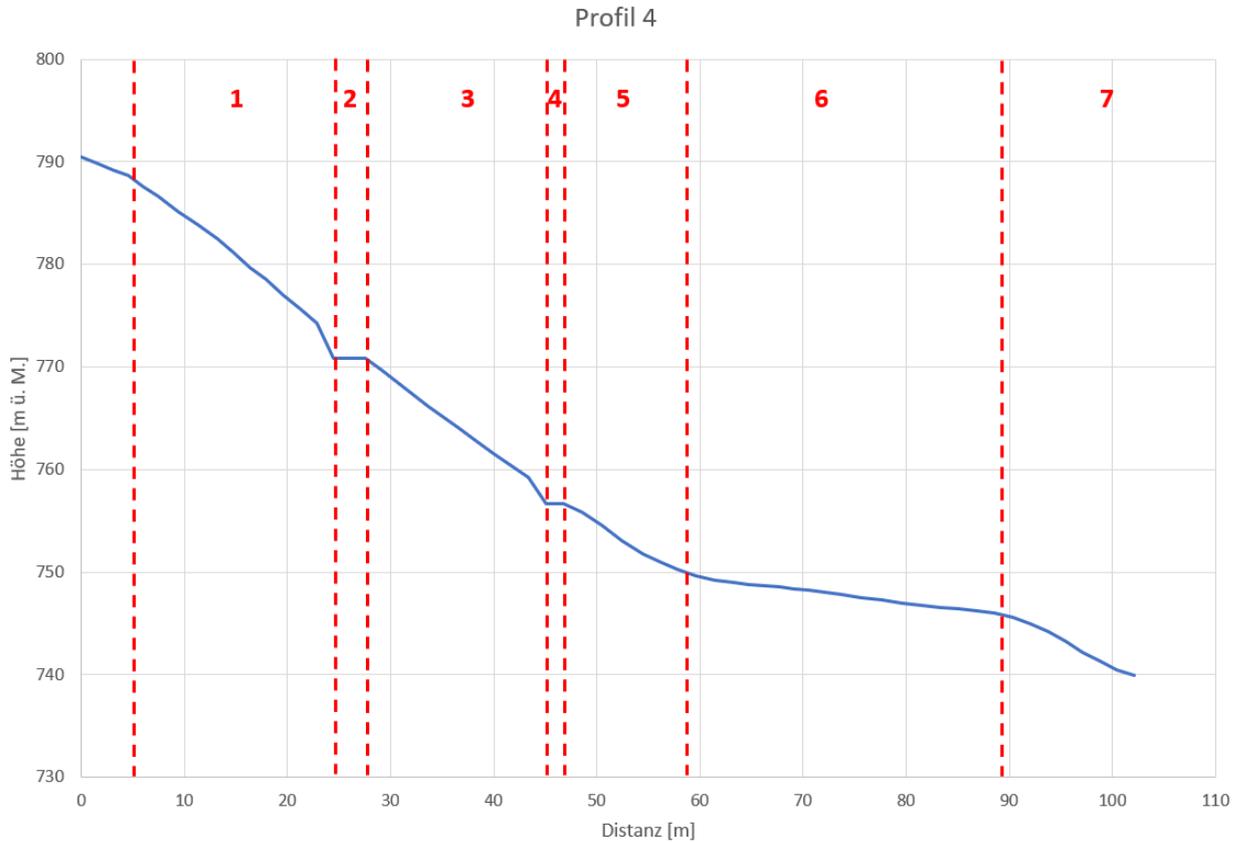
Abschnitt Nr.	Mittl. Hangneigung [°]	Länge [m]	Beschreibung	Fließgeschwindigkeit [m/s]
1	39	25.5	Anriss	5.9
2	2	3.5	Weg	2.3
3	35	22	Anriss	5.4
4	5	2	Weg	3.6
5	30	14	Ablagerung	4.8
6	7	31	(nicht erreicht)	/
7	24	14	(nicht erreicht)	/

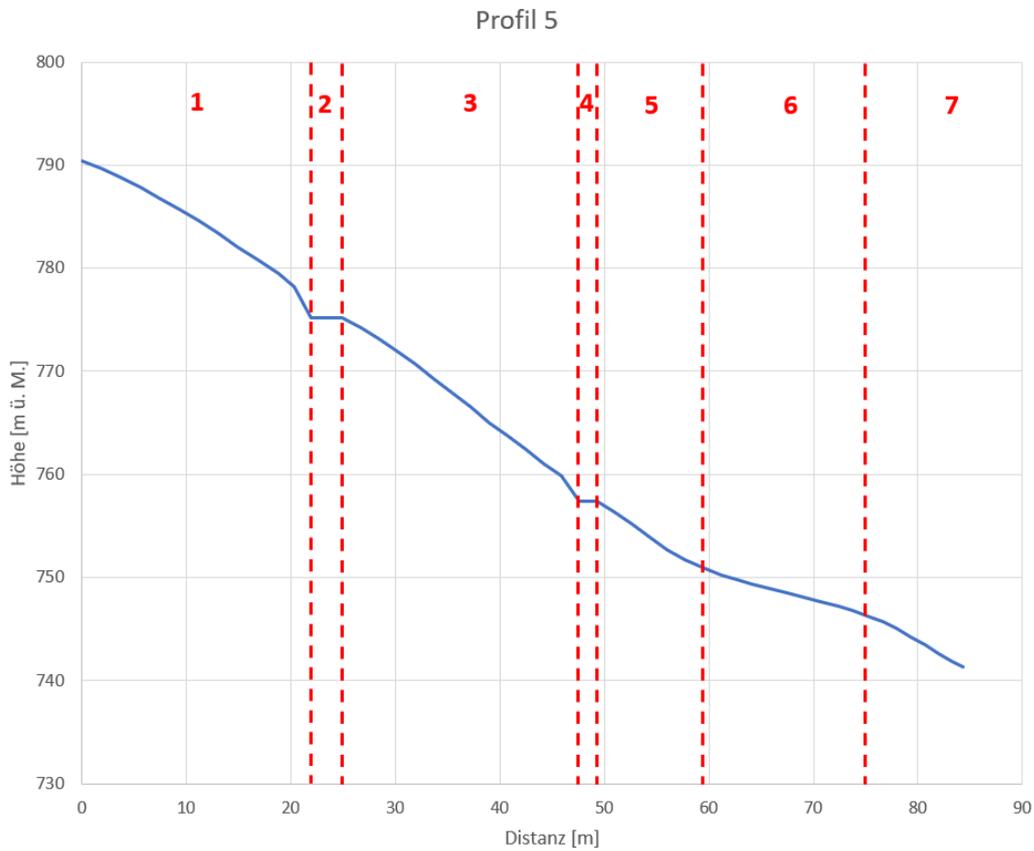
Abschnitt Nr.	Mittl. Hangneigung [°]	Länge [m]	Beschreibung	Fliessgeschwindigkeit [m/s]
1	30	26	Anriss	4.8
2	2	3	Weg	1.5
3	35	28.5	Anriss	5.4
4	5	2	Weg	3.6
5	32	11.5	Transit	5
6	15	17	Transit / Ablagerung	1.6
7	25	11	Transit / Ablagerung	3.9

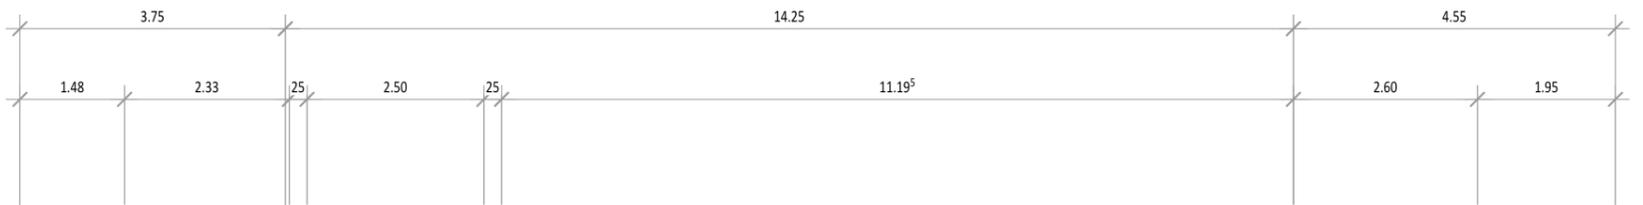
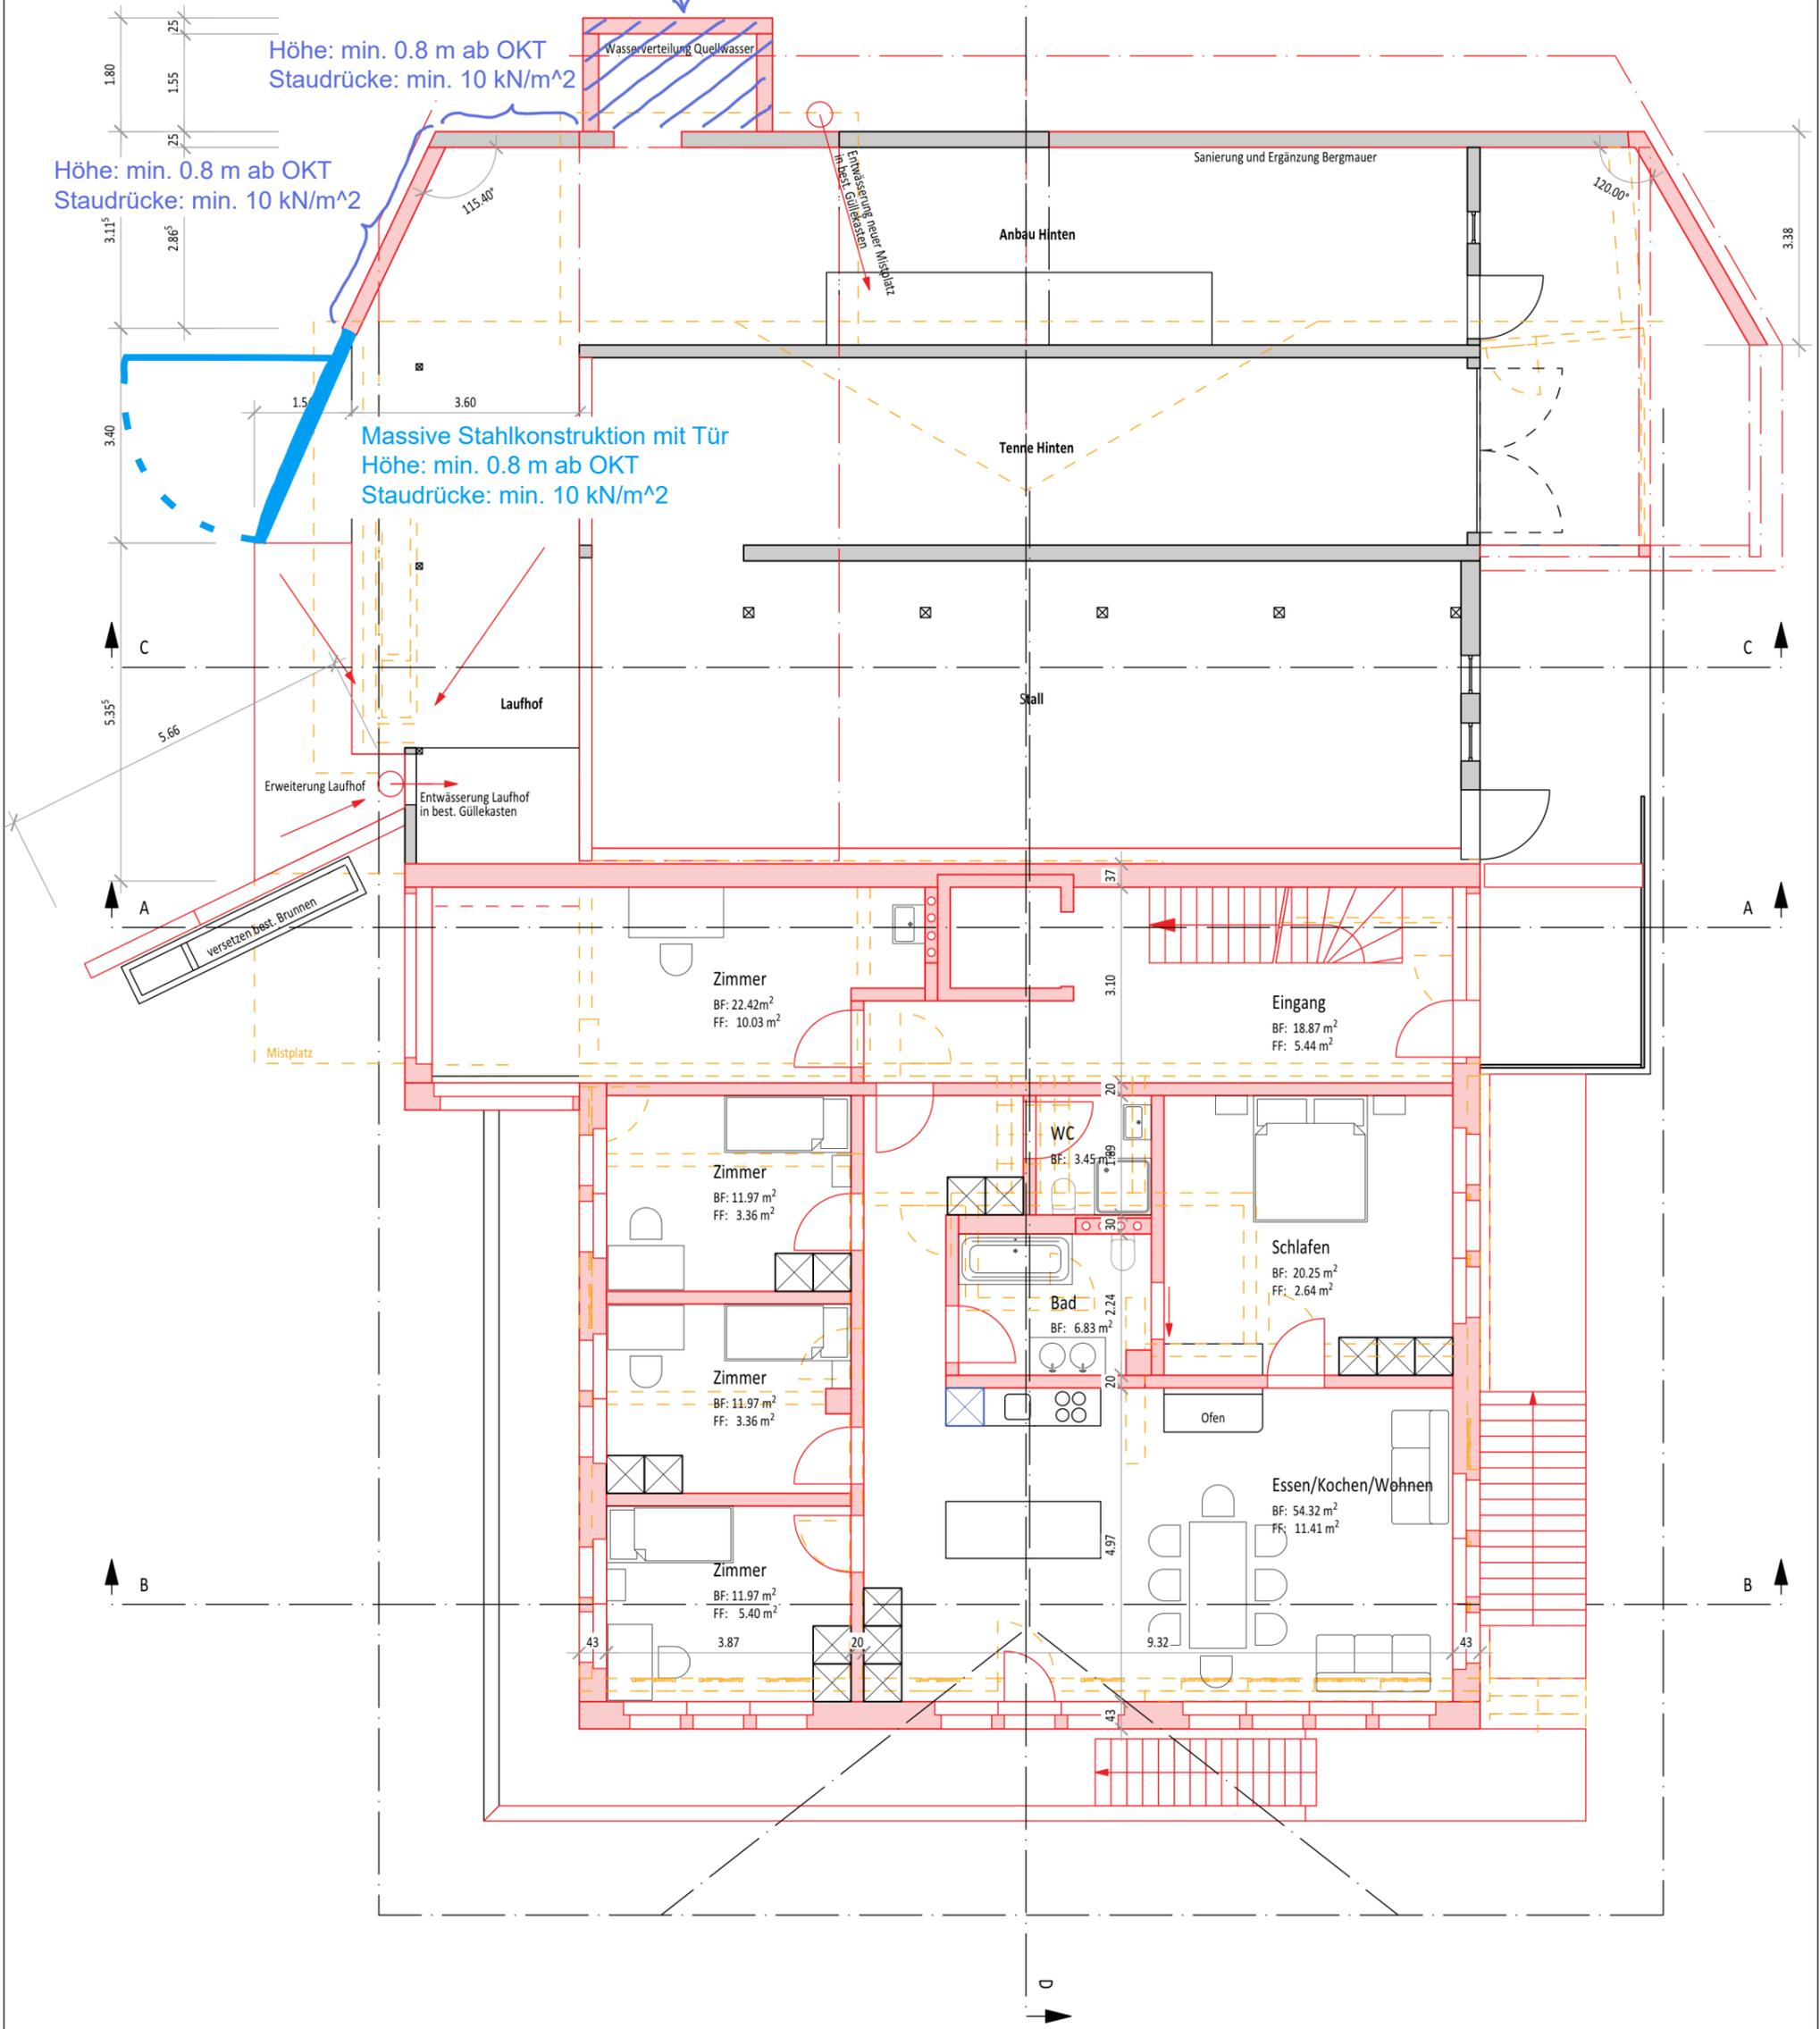
Anhang 4 **Massnahmenskizzen Baufeld A (Bauernhaus)**

Vertikale Auflast: min. 14 kN/m²

Höhe: min. 0.8 m ab OKT
Staudrücke: min. 10 kN/m²

Massive Stahlkonstruktion mit Tür
Höhe: min. 0.8 m ab OKT
Staudrücke: min. 10 kN/m²

Beim Bauernhaus auf Baufeld A ist ein Objektschutz am Gebäude umsetzbar. Dieser besteht aus der Erhöhung der Flügelmauer sowie entweder einer Verlängerung der Flügelmauer oder einer Verstärkung des Laufstalltores (vgl. auch Anhang 4).

Die nordwestliche Ecke des Bauernhauses, die Flügelmauer sowie das Laufstalltor müssen bergseitig eine Höhe 0.8 m ab Terrain aufweisen sowie einer Druckeinwirkung von 10 kN/m² standhalten. Hierfür kann das Laufstalltor in der Verlängerung der Flügelmauer als massive Stahlkonstruktion ausgebildet und bergseits

angeschlagen werden, so dass die Tür durch die Hangmureneinwirkung automatisch geschlossen wird.

Zusätzlich muss die Betonplatte vor dem Bauernhaus (aktuell als Mistplatz genutzt) einer vertikalen Auflast von mind. 14 kN/m^2 standhalten.

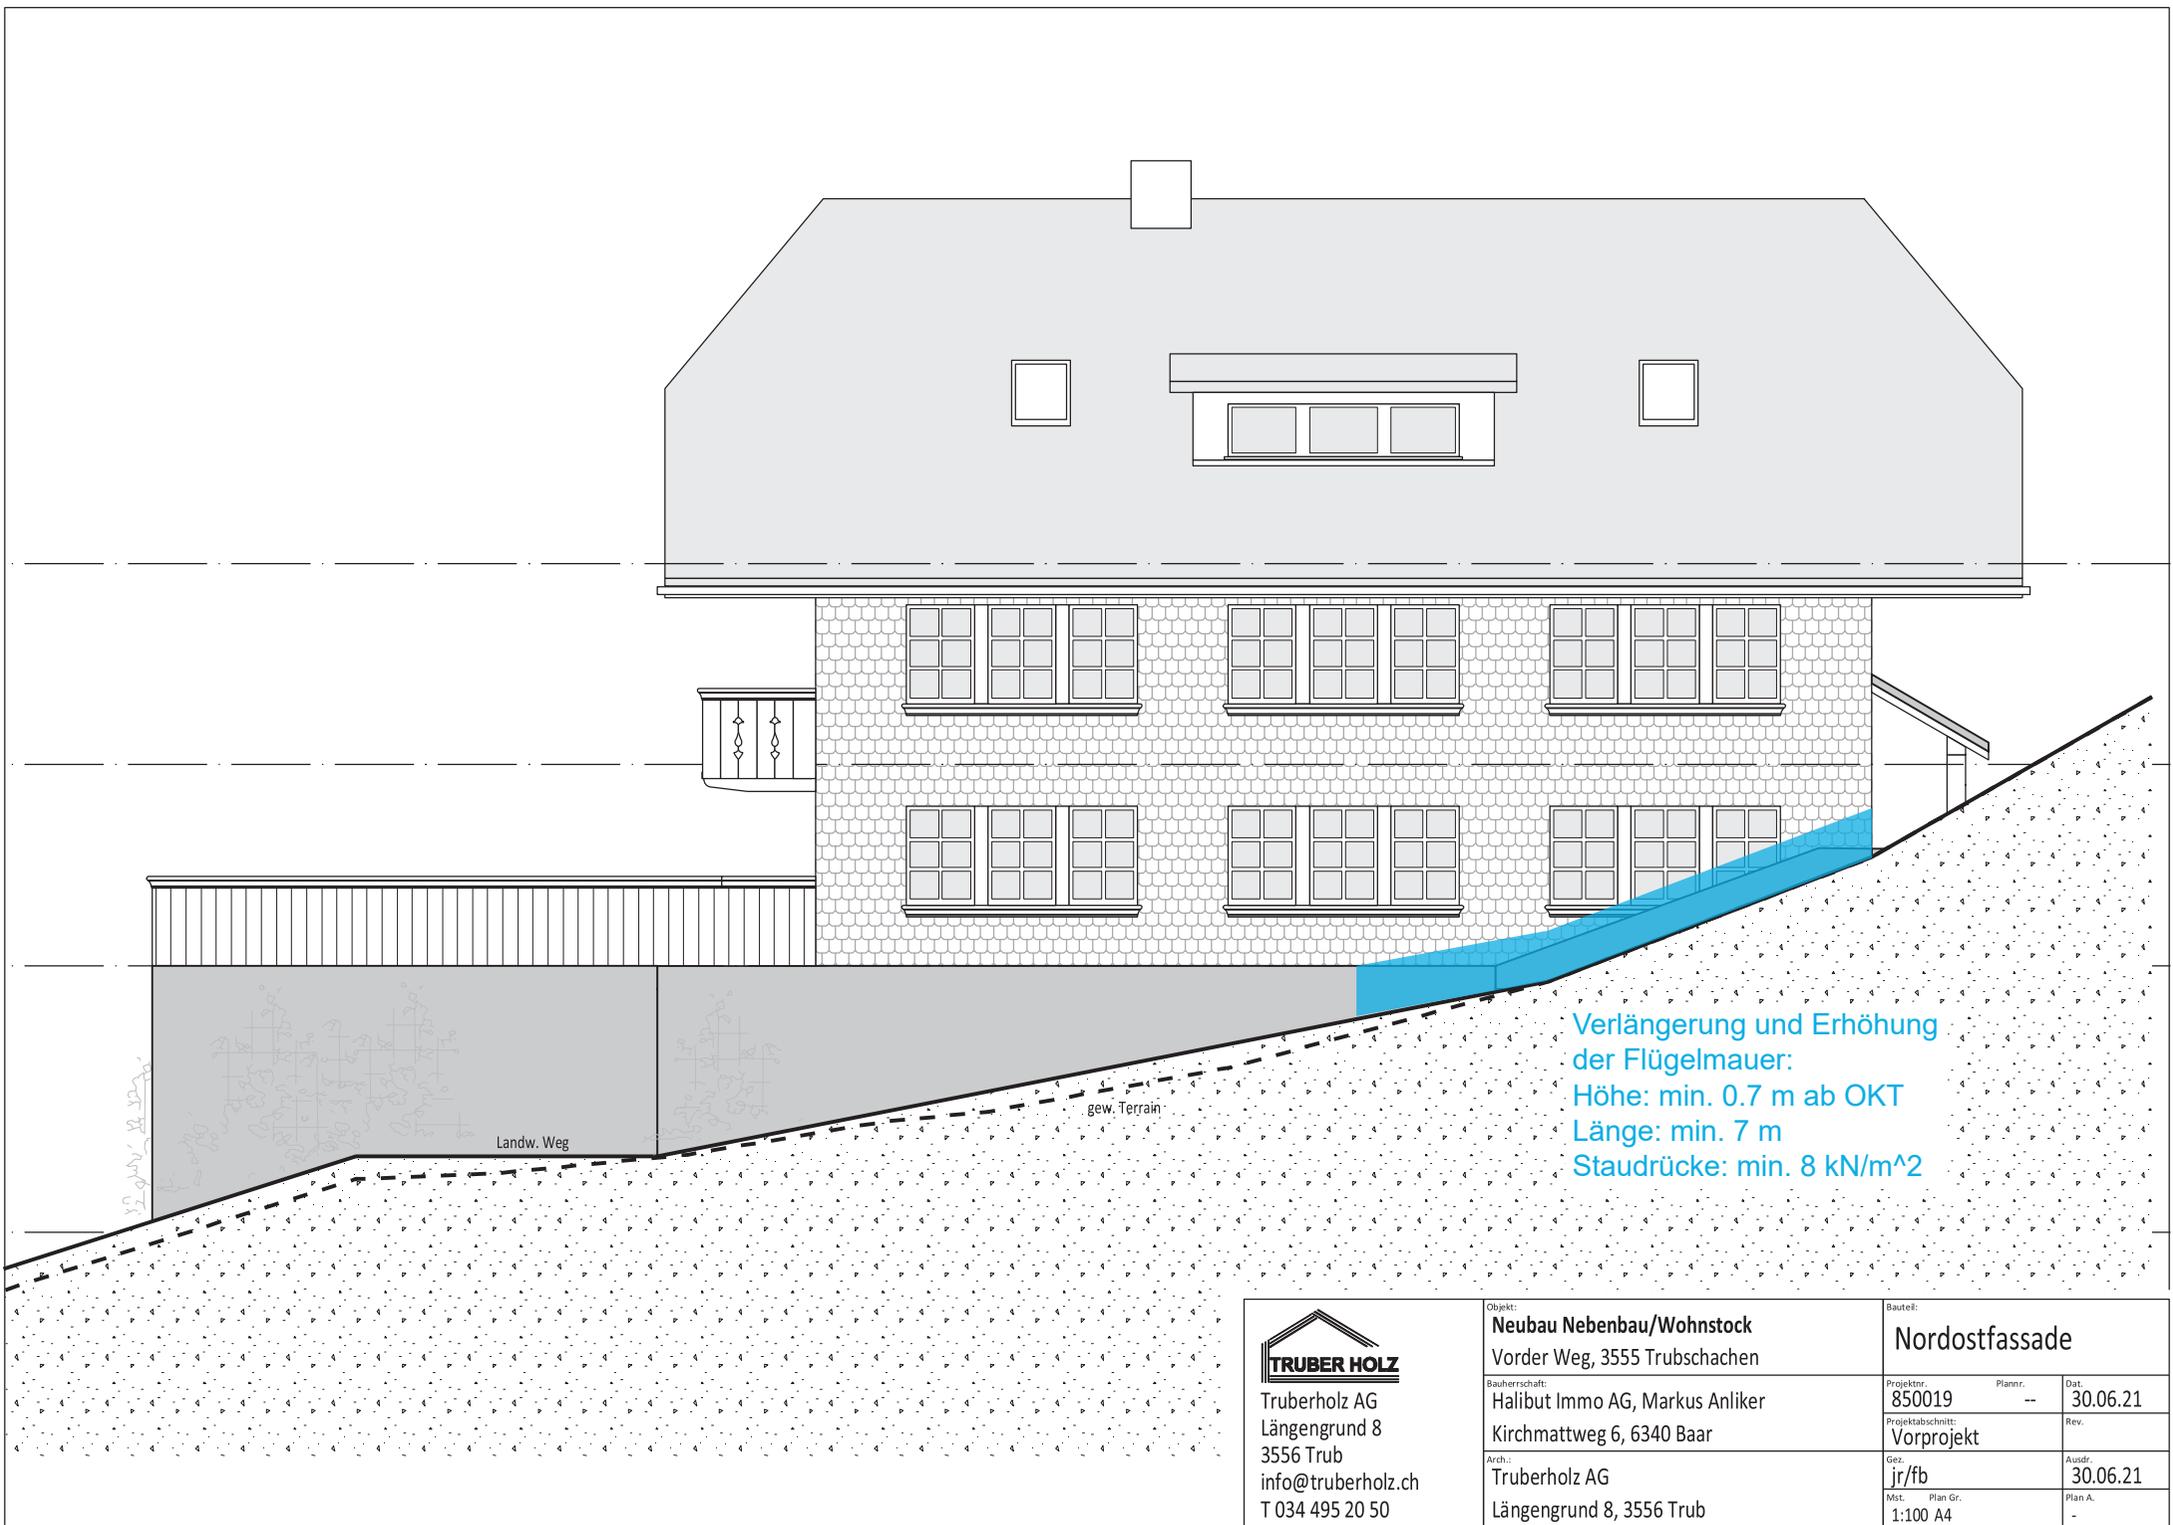
Bauteil:
Nordostfassade
Projektor:
850019
Plannr.:
--
Dat.:
30.06.21
Projektabschnitt:
Vorprojekt
Rev.:
Gez.:
jr/fb
Ausdr.:
30.06.21
Mst. Plan Gr.:
1:100 A4
Plan A:
-

Verlängerung und Erhöhung
der Flügelmauer:
Höhe: min. 0.7 m ab OKT
Länge: min. 7 m
Staudrücke: min. 8 kN/m²

Um die Nordostfassade zu schützen, muss die vorgesehene, parallel zur Fassade verlaufende Flügelmauer (gemäss [1]), verlängert, erhöht und verstärkt werden (Höhe: mind. 0.7 m, Gesamtlänge: mind. 7 m, Druck: mind. 8 kN/m^2).

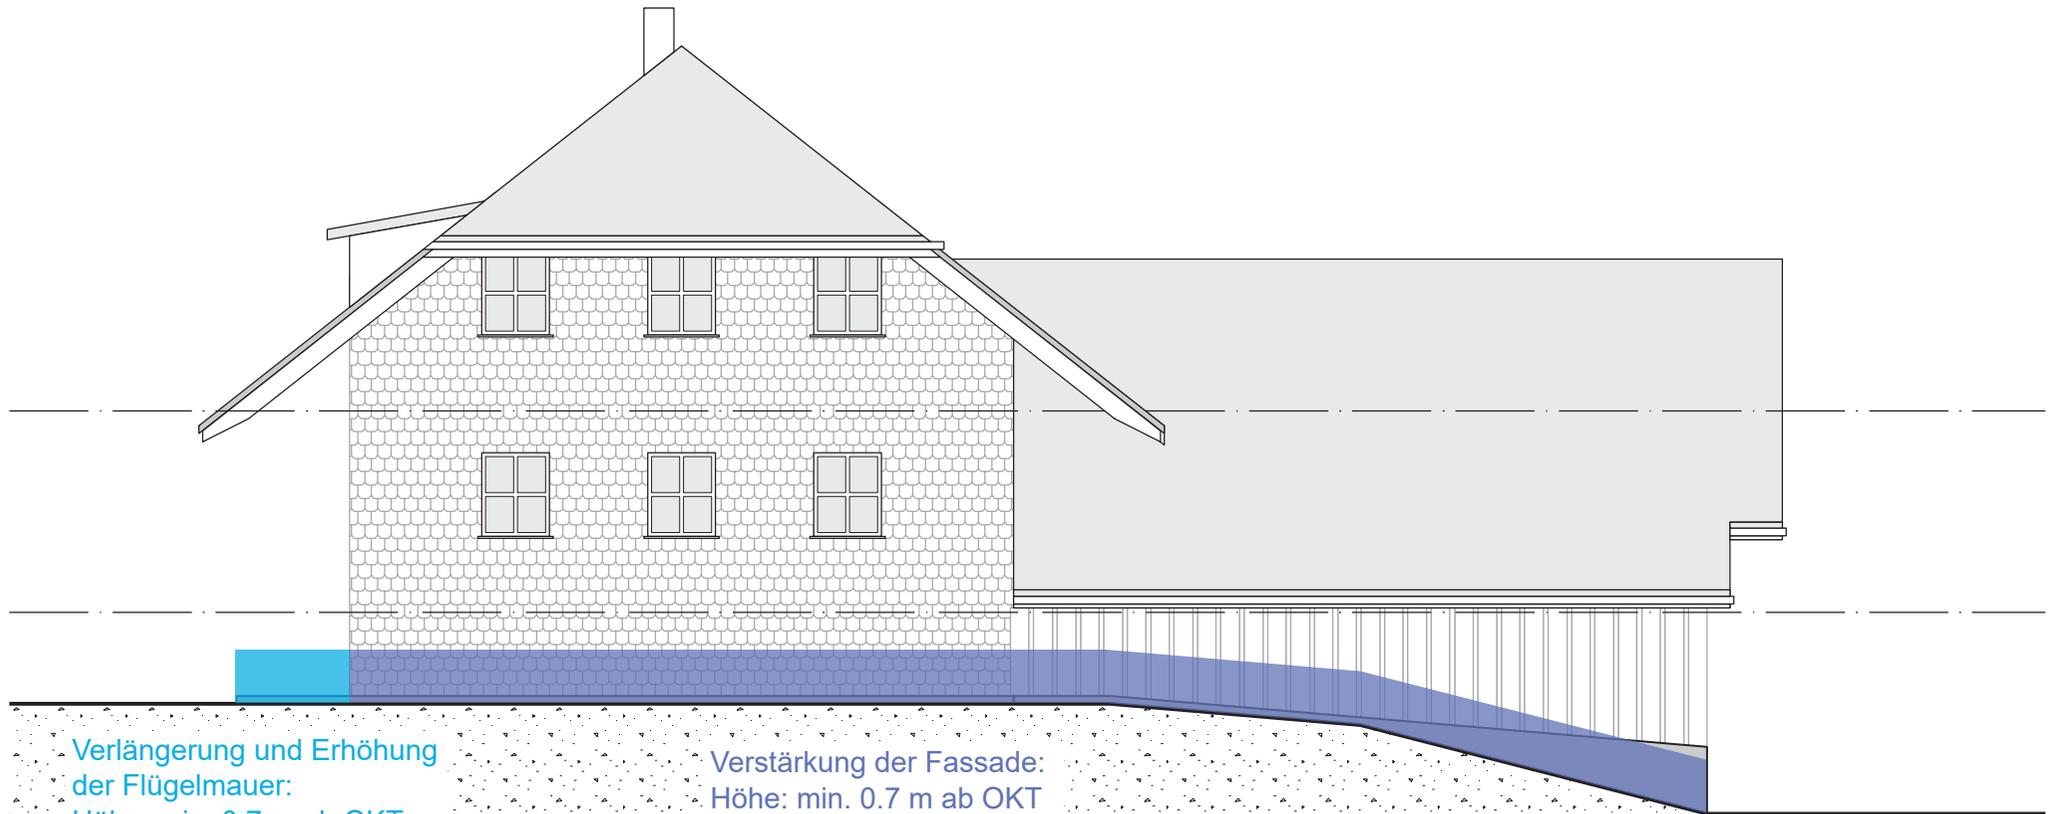
Verlängerung und Erhöhung
der Flügelmauer:
Höhe: min. 0.7 m ab OKT
Staudrücke: min. 8 kN/m²

Verstärkung der Fassade:
Höhe: min. 0.7 m ab OKT
Staudrücke: min. 8 kN/m²

Das Nebenhaus auf Baufeld B kann mittels Verstärkung der Nordwest- und Teilen der Nordostfassade vor Hangmuren geschützt werden (vgl. Anhang 5). Die Verstärkung der Nordwestfassade muss eine Wirkungshöhe von mindestens 0.7 m über Terrain aufweisen und auf dynamische Drücke von 8 kN/m^2 dimensioniert werden. Gebäudeöffnungen an dieser Fassade sind erst ab 0.7 m über Terrain möglich.
