Abbruch Wohn- und Tenneteil Bauernhaus, Gebäude Nr. 31  
 (Teilprojekt koordiniertes Verfahren ÜO Vorder Weg, Trubschachen, Baufeld A)

**Bauobjekt:** Abbruch Wohn- und Tenneteil  
Bauernhaus  
Vorder Weg 31  
3555 Trubschachen

Projekt: Bauernhaus, Vorder Weg 31, 3555 Trubschachen

# 1 Einleitung

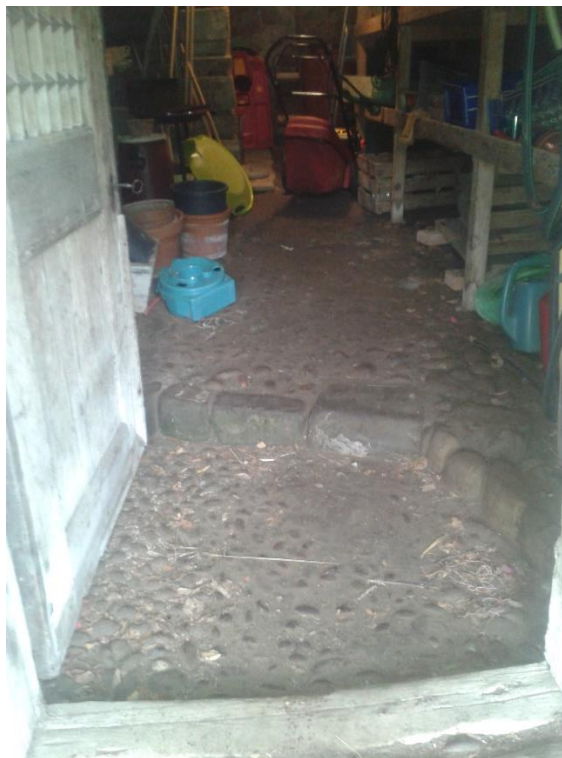
##### 3.1.1 Keller

Der Keller ist undicht. Hangwasser dringt durch die Kieselsteine am Boden und durch die Aussenwände in den Keller ein. Die Beschaffenheit des Mauerwerkes macht eine einfache Abdichtung unmöglich. Die Aussenwand und der Boden sind nicht armiert. Es sind Risse zu erkennen. Es kann unmöglich abgeschätzt werden, wie sich die Bauteile nach einer Sanierung verhalten werden.

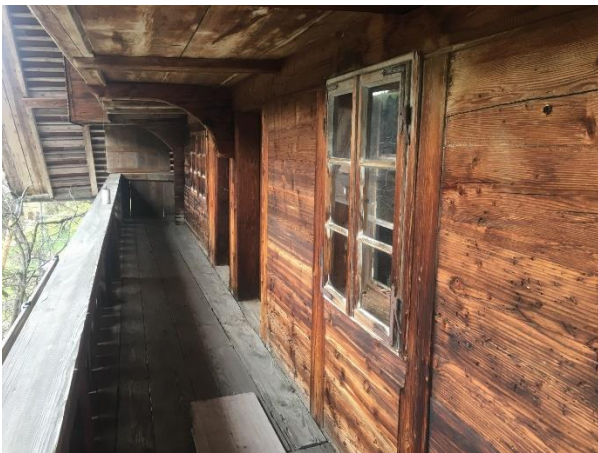
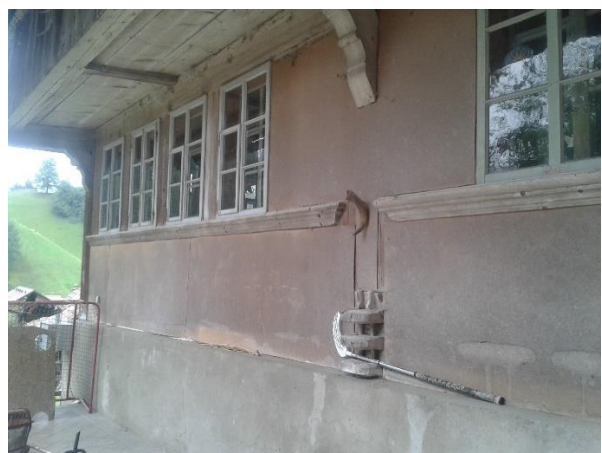
### 3.1.2 Aussenwände

Die Fleckenkonstruktion ist im Erdgeschoss der Vorseite mit einer Holzschalung verkleidet. Unter der Verkleidung sind deutlich und in grosser Anzahl Löcher in der Tragkonstruktion zu erkennen die dem Hausbock zuzuschreiben sind. Auch die, mit Hartfaserplatten verkleidete Nordostfassade im Erdgeschoss ist vom Hausbock befallen. Die Schwellen liegen direkt auf dem Mauerwerk und können nicht vor aufsteigender Feuchtigkeit geschützt werden. Im Obergeschoss ist die Fleckenkonstruktion sichtbar. Auch hier ist die Aussenwandkonstruktion stark vom Hausbock befallen. Die Aussenwand, die dem Stallteil zugewandt ist, ist in einem schlechten Zustand und muss ersetzt werden. Die Ründi sieht stark abgewettert aus, erfahrungsgemäss muss der Vordachbinder bei einem solchem Erscheinungsbild ausgewechselt werden.

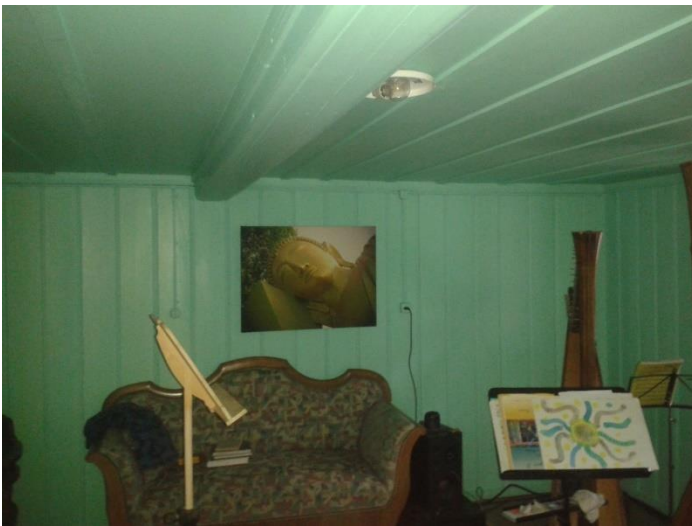
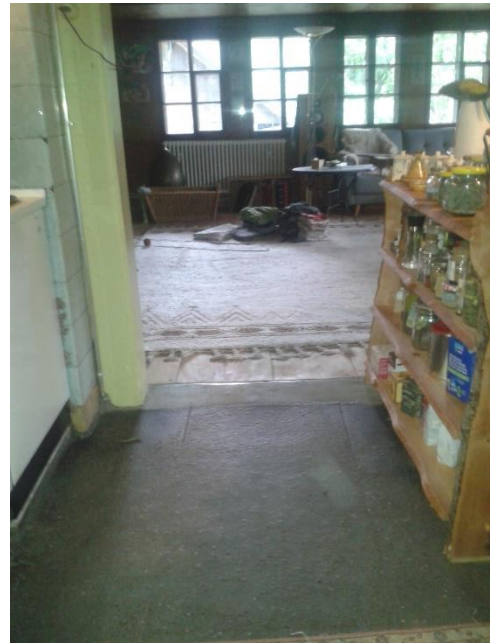
### 3.1.3 Geschossdecken

Die Geschossdecke im Keller ist durch das immer feuchte Klima stark angeschlagen. Vor allem die Mauerauflager der UG Balkenlage sind schlecht. Der Boden Erdgeschoss im Mittelteil ist mit einem Betonüberzug direkt auf das Erdreich ausgeführt. Die Decken Erd- und Obergeschoss bestehen aus einzelnen Balken mit einem Riemenboden, der auch als Gehbelag vom oberen Geschoss dient. Zum Teil sind der Riemenboden und die Balken verkleidet.

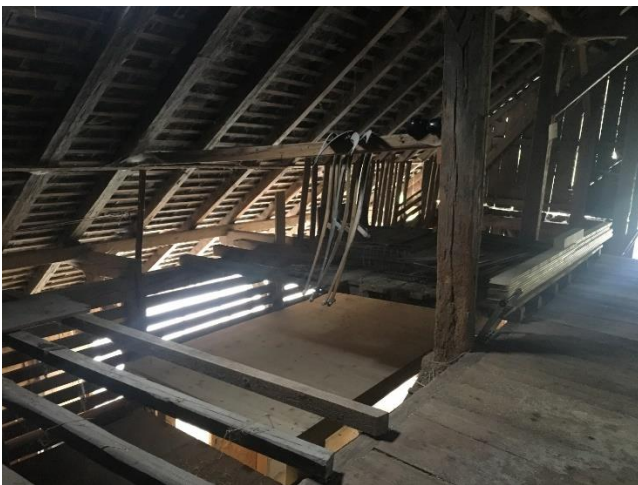
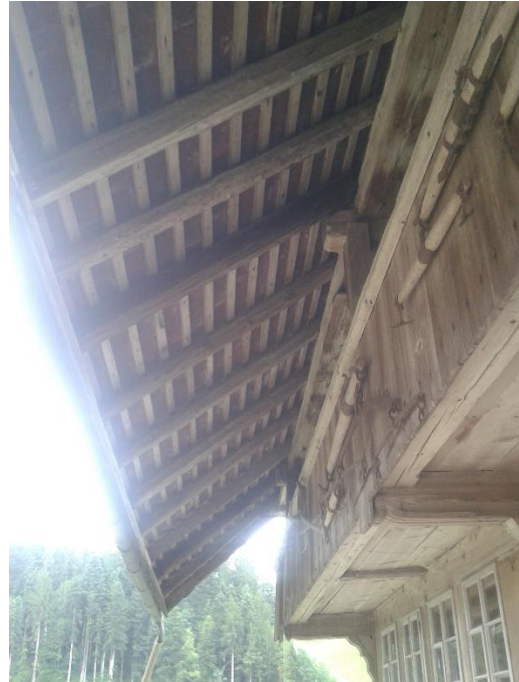
### 3.1.4 Dachkonstruktion

Das Primärtragwerk (Binder) besteht aus einem Gemisch aus stehendem und liegendem Stuhl. Zum Teil wurde sogar bei den einzelnen Binder beide Systeme eingesetzt. Das hat zu massiven Verformungen des Dachstockes geführt. Auch die Pfetten weisen Verformungen auf. Die Sparren sind sehr weit auseinander angeordnet und stark unterdimensioniert. Zum Teil sind diese auch beschädigt.
